“ACONDICIONAMIENTO DE LA TRAVESIA DE YESA (NAVARRA)”

MEMORIA TÉCNICA VALORADA

ACONDICIONAMIENTO DE LA TRAVESIA DE YESA NA-2420 (NAVARRA)

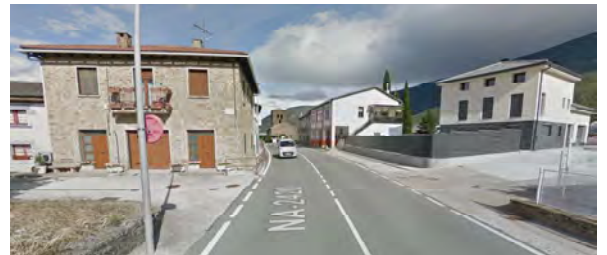
El pavimento de aglomerado existente está deteriorado, sobre todo en el tramo inicial (Pk 0+150 - Pk 0+300) en donde se observan grietas e irregularidades importantes.

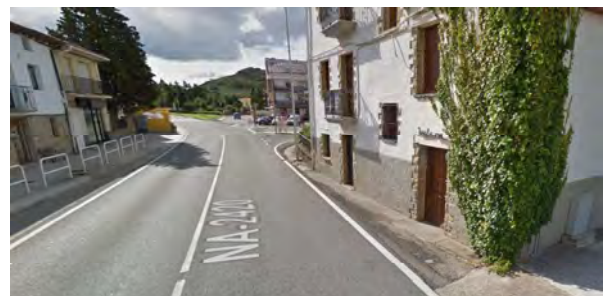
Las entradas de las viviendas están en muchos casos a cotas diferentes. También hay casos de viviendas cuyas puertas de acceso dan prácticamente a la carretera, con escaso espacio y ausencia de protección ante el tráfico.

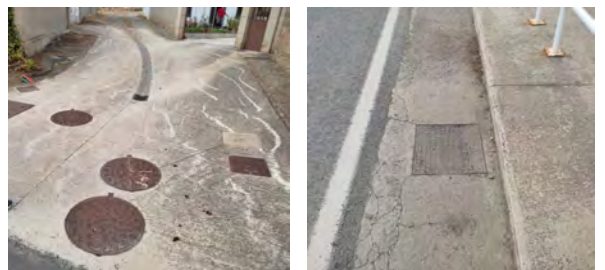
No se observan pozos de registro y solamente se aprecian algunos sumideros, muchos de los cuales se encuentran en mal estado (cegados).

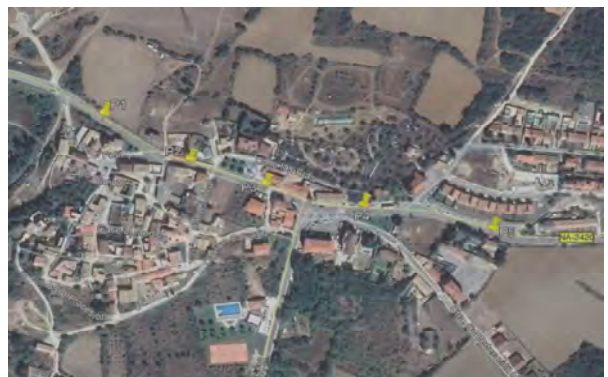
En ninguno de los cinco casos se ha obtenido un espesor mayor de 15 cm, por lo que al ser un espesor medio que no permite un rebaje de aglomerado, obliga a realizar un cajeo de calzada en la zona en la cual se quiere rebajar la calzada.

MUESTRAS	1	2	3	4	5
ESPESOR	15 cm	15 cm	15 cm	15 cm	15 cm

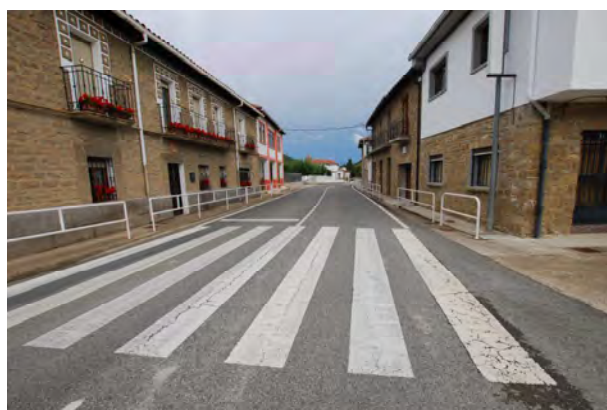
Zona estrecha PK. 140

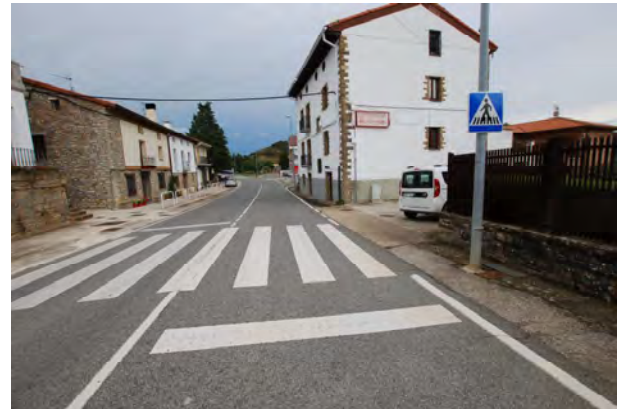
Lado derecho casi sin acera. Zona frente al edificio del Ayuntamiento PK. 260

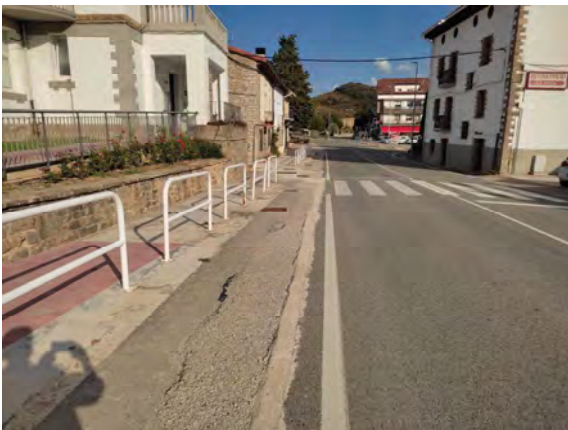
Se observa franja blanca de canalización de NASERTIC

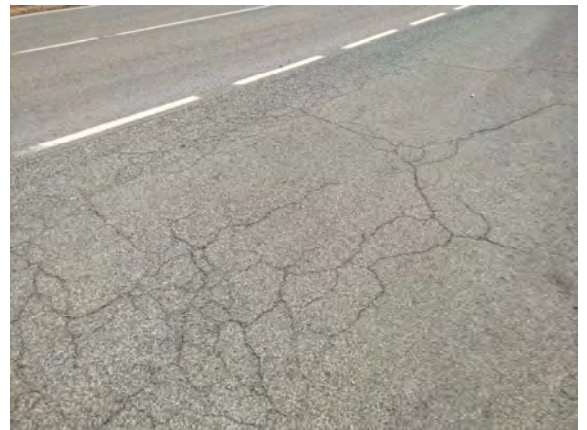
Fisuras en el pavimento

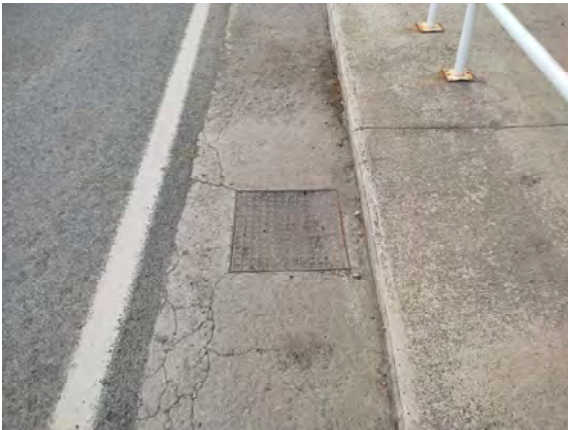
Rejillas de pluviales cegadas

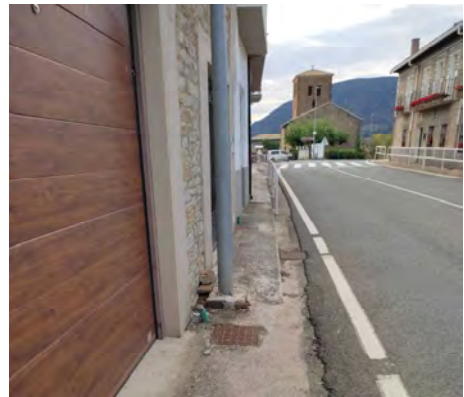
Farola en zona de acera y entrada a cota inferior a cota de la calzada
